November Eight Four Two Three Tango This is Hornafjörður!

Flugslys N8423T við Kambhorn í Hornskriðum, Vestrahorni 10. ágúst 1998

NETFÖNG: svend@hi.is, svr2@hi.is, TANNLÆKNABLAÐIÐ 2021; 39(2): 23-30
doi:10.33112/tann.39.2.2

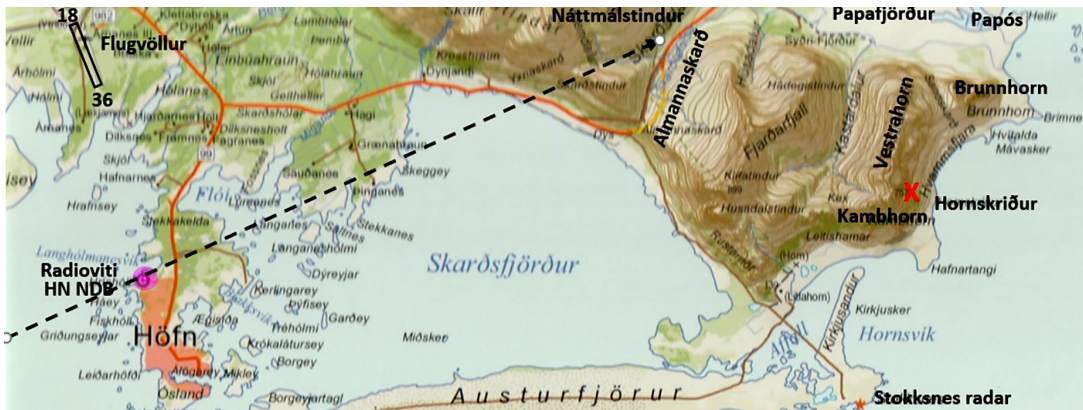
PIC (faðirinn) tilkynnti kl. 12.41 að þeir væru yfir radiovitannum HN á Höfn í aðflugslínu að flugvelli. Ljóst er að vélin var í rangri aðflugstefnu. Vélin átti samkvæmt stefnuvita að fljúga í stefnu 03°, nánast í hánorður að braut 36, en hélt norðaustur í stefnu 30°, nánast í beinni stefnu í framhaldi frá INGO til radióvitans HN (Mynd 4), í eina og hálfu mínútu í 7-8 km í 3.200 fetum í stefnu á fjöllin

Mynd 4. Talið er að í stað þess að taka stefnu norður að flugbraut 36 frá Non-Directional Beacon, hafi hún flogið beint áfram norðaustur til fjalla þar til hún skall á klettavegg við Hornskriður í Vestrahorni (8).

Figure 4. It is believed that instead of taking direction north to runway 36 from the Non-Directional Beacon, it flew straight ahead northeast to the mountains until it hit the mountain cliff at Hornskriður in Vestrahorni (8).

Síðustu radarmerki benda til að hún hafi verið byrjuð í hægri beygju yfir Papafjörð, fyrir Papós og inn skarðið milli Brunnhorns og Vesturhorns, en einnig er mögulegt að hún hafi farið fyrir Brunnhornið og síðan stefnt beint á klettavegg í Hornskriðum í Vestrahorni (Mynd 4). Sjálfvirkur neyðarsendir í vélinni fór í gang þegar vélin splundraðist

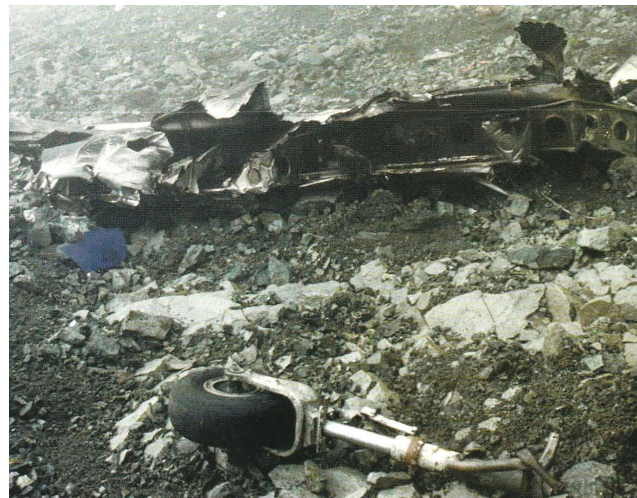
Mynd 6. Brak úr vélinu nokkuð ofar í fjallinu en þar sem skrokkur hennar fannst með hinum látnu.

Figure 6. Parts from the plane somewhat higher up in the mountain than where the fuselage was found with the deceased.
