Flugslys N610LC í Barkárdal, 9. ágúst 2015

NETFÖNG: svend@hi.is, srv2@hi.is
TANNLÆKNABLAÐIÐ 2023; 41(2): 30–38
doi: 1033112/tann.41.2.3

Aircraft accident N610LC in Barkárdalur, Iceland, 9th August 2015

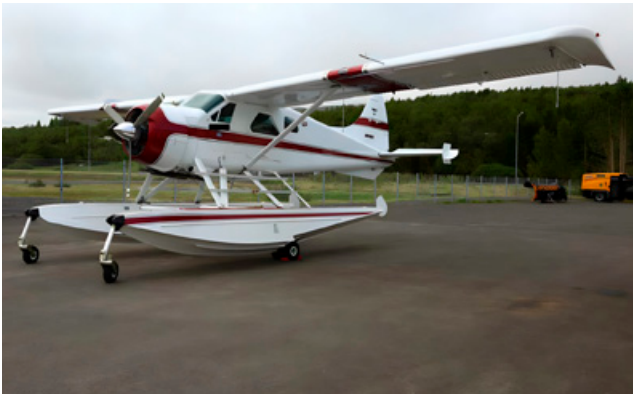
Mynd 1. Flugvélin N610LC degi fyrir slysið (1).
Figure 1. Airplane N610LC the day before the accident (1).

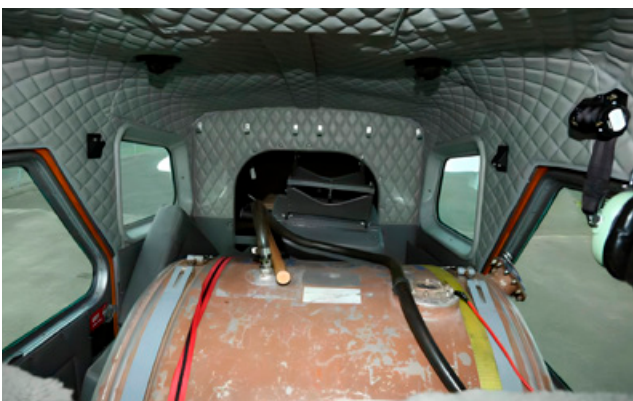
Mynd 2. Auka eldsneytistankur fyrir ferjuflugið (1).
Figure 2. Extra fuel tank for the ferry flight (1)

PF athugaði veðrið á netinu, framkvæmdi þyngdar- og jafnvægisútreikninga og lagði fram flugáætlun hjá flugumsjón (ATC) á Akureyrarflugvelli. PNF lauk við hleðslu flugvélarinnar, þar með talið uppsetningu loftfaraskjala. PNF fyllti eldsneyti á flugvélin, þar á meðal ferjueldsneytistank sem hafði verið settur upp inni í farþegarými vélarinnar nokkrum dögum fyrr (1).

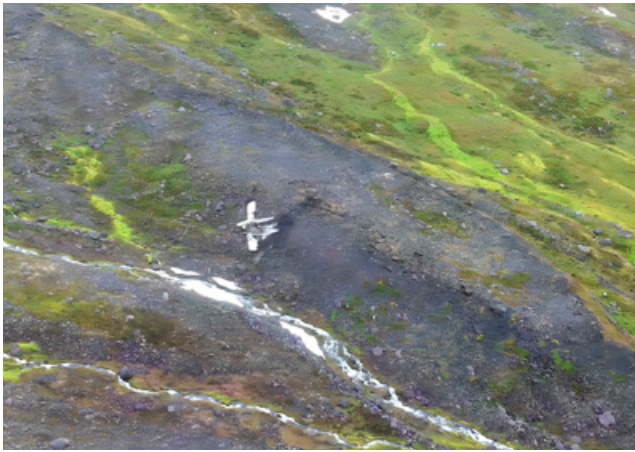
Mynd 7. Flak vélarinnar daginn eftir brotlendingu. Far í urðinni sýnir flugstefnu.

Figure 7. The plane the day after the crash landing. The impression in the rock formation shows flight direction.

Flugvélin skall á og rann yfir grjóthrygg, hlutar brotnuðu af vélinni og vængendar lentu á hryggnum, rifu upp eldsneytistanka vængenda og eldur braust út. Flothylkin undir skrokki vélarinnar rifnuðu af, uns vélin stöðvaðist handan grjóthryggsins. Flugvélin hafði verið á flugi í 45 mínútur þegar hún brotlenti í Barkárdal (1).

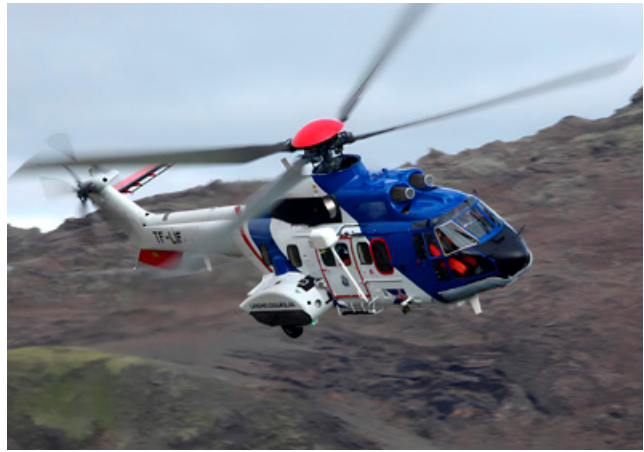
Mynd 8. TF LIF þyrta Landhelgisgæslunnar fann flak vélarinnar í Barkárdal.

Figure 8. The TF LIF helicopter of the Coast Guard found the wreckage of the plane in Barkárdalur.

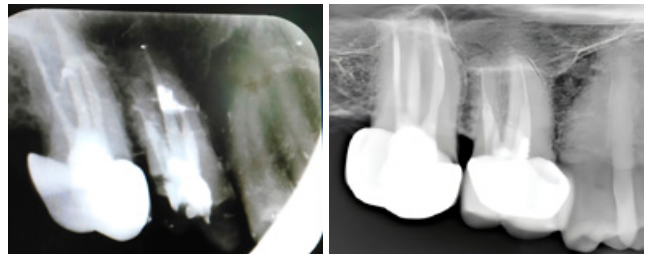
Mynd 13. Vinstra megin AM, hægra megin PM myndir. Ljóst er að um sömu rótufyllingar er að ræða í 16 og 17. Mikið „overhang var distalt á krónu 17. Bitplan jaxla hærra en forjaxla.

Figure 13. Ante mortem on the left, post mortem on the right. It is clear that the same root fillings are involved in 16 and 17. There was a big "overhang" distally on crown 17. Occlusal plane of molars higher than premolars.

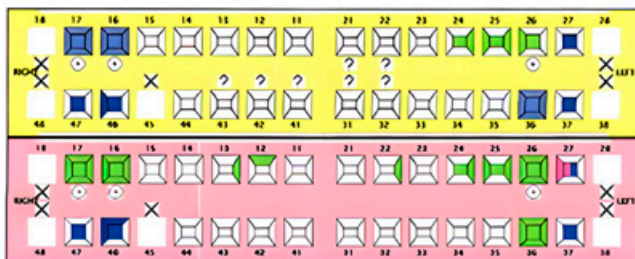
Mynd 16. Tannlæknisfræðileg samanburðarskýrsla. Auðkenning staðfest.

Figure 16. Odontologic comparison report. Identity established.

Tannlæknisfræðilegar samanburð má sjá á Mynd 16. Nægur fjöldi sértækra atriða milli hins látna og hins horfna var það mikil að auðkenni var staðfest af tannlæknisfræðilegum gögnum.
