November Eight Four Two Three Tango This is Hornafjörður!

Flugslys N8423T við Kambhorn í Hornskriðum, Vestrahorni 10. ágúst 1998

NETFÖNG: svend@hi.is, svr2@hi.is, TANNLÆKNABLAÐIÐ 2021; 39(2): 23-30
doi:10.33112/tann.39.2.2

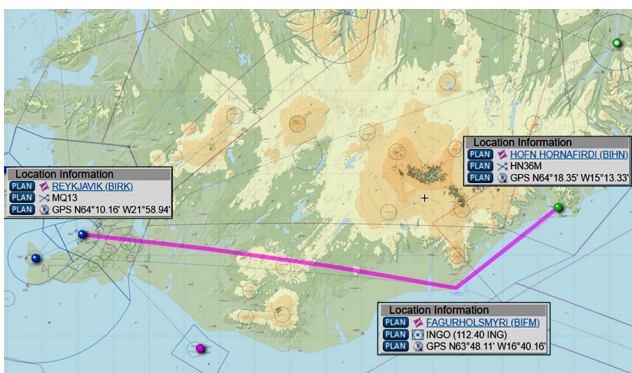
starfsmann á Veðurstofu um veðurspána. PIC lagði síðan fram flugáætlun fyrir fyrsta legginn til Hornafjarðar. Lagt yrði af stað frá Reykjavík með stefnu á stefnuvitann INGO-VOR við Fagurhólsmýri og þaðan á radióvitann HN-NOB við Hornafjörð. Flogið yrði í 7.000 feta hæð í hefðbundnu IFR flugi (blindflugi). Áætlaður flugtími var gefinn 1:30 klst og eldsneytisþol 8:00 klst., varaflugvöllur var Egilstaðir (Mynd 2) (7, 8).

Mynd 2. Flugáætlun N8423T til Hornafjarðar um Ingólfshöfða (INGO), kort gerð í SkyVector Aronautical Chart Plan: Flight Plan (9)
Figure 2. Flight plan N8423T to Hornafjörður via Ingólfshöfði (INGO), chart done in SkyVector Aronautical chart Plan: Flight Plan (9).

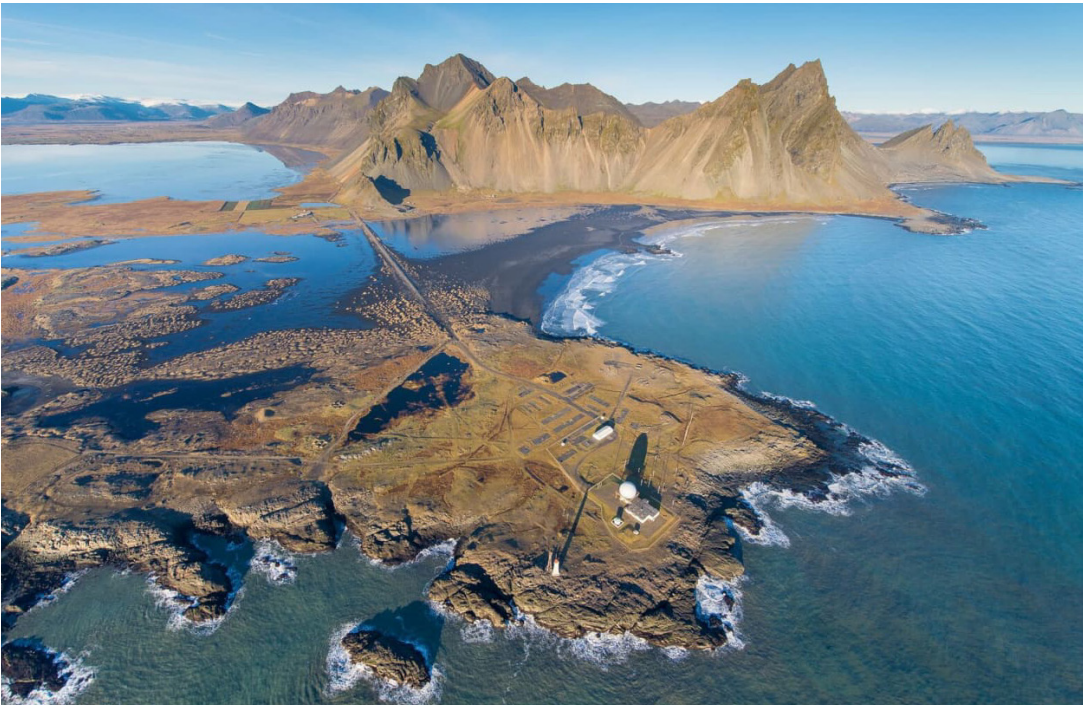
Mynd 3. Hið tilkomumikla Vestrahorn og Kambhorn séð frá radarstöðinni á Stokksnesi (12).

Figure 3. The impressive mountain Vestrahorn and Kambhorn seen from the radar station at Stokksnes (12).

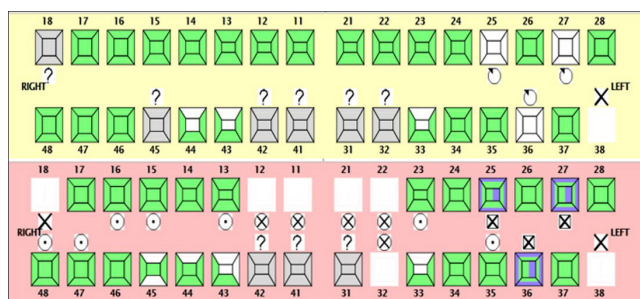
Auðkenning 1

Mynd 9. Auðkenning 1, skematísk mynd úr Plassdata (24), ante mortem og post mortem tannkort eru borin saman.
Figure 9. Identification 1, schematic diagram from Plassdata (24), ante mortem and post mortem odontograms are compared.

Faðir. Fæðingadagur 22.10.1952.

Postulínskrónur á tönnum: 17, 16, 15, 14, 13, 23, 24, 26, 28, 37, 35, 34, 46, 47, 48

Milliliðir í brúm: 25, 27, 36

Tönn vantar: 38

Fyllingar í tönnum: 44, 33

Auðkenning staðfest

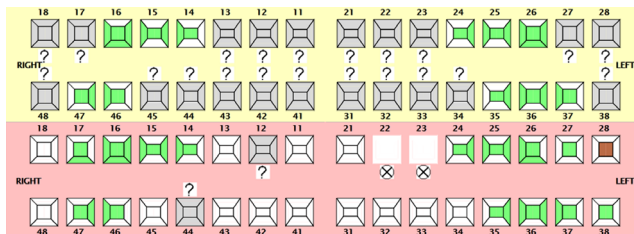
Auðkenning 2

Mynd 10. Auðkenning 2, skematísk mynd úr Plassdata (23), ante mortem og post mortem tannkort eru borin saman.

Figure 10. Identification 2, schematic diagram from Plassdata (23), ante mortem and post mortem odontograms are compared.

Eldri sonur. Fæðingadagur 30.09.1978

11 postulínslinnlegg í tönnum: 16, 15, 14, 24, 25, 26, 37, 36, 35, 46, 47

Aldursgreining af endajöxlum

Auðkenning staðfest

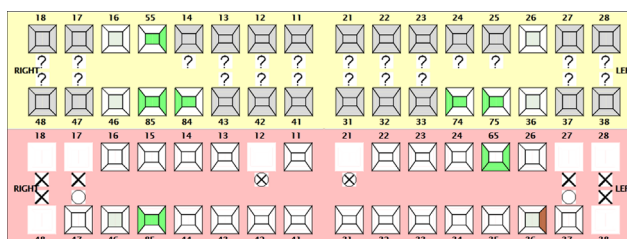
Auðkenning 3

Mynd 11. Auðkenning 3, skematísk mynd úr Plassdata (23), ante mortem og post mortem tannkort eru borin saman.

Figure 11. Identification 3, schematic diagram from Plassdata (23), ante mortem and post mortem odontograms are compared.
