Endurgerð meðferðar frá Austur-Evrópu

NETFÖNG: camillapsig@gmail.com, ere@hi.is TANNLÆKNABLAÐIÐ 2020; 38: 40-45

Case report: Retreatment from Eastern-Europe

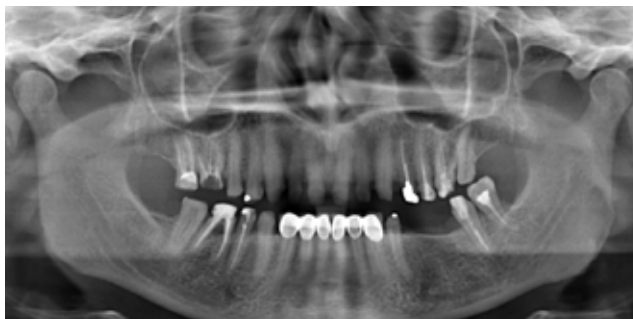
Mynd 1 - Breiðmynd fyrir meðferð

Sjúklingurinn hafði farið til Austur-Evrópu árið 2011 og fengið krónur á allar tennur utan 38. Fyrsta krónan datt af viku eftir ísetningu og þegar hann var skoðaður voru einungis 6 krónur eftir í munni (Myndir 1-6, 13 og 18). Hann hafði verki og tannkul víða sem erfitt var að staðsetja, var löngu hættur að brosa og gat illa tuggið.

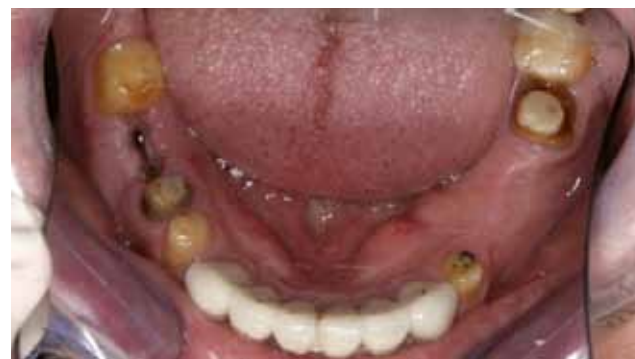
Mynd 4 - Occlusalmynd af neðri góm fyrir meðferð

Í munni mátti sjá tori mandibularis í regio sublingualis í báðum hliðum (Mynd 4). Slímhúðarskoðun var innan eðlilegra marka. Ekki greindist munnvatnsskortur. Við skoðun komu í ljós berir tannskurðir allra tanna utan 38, 33-43. Á framtönnum neðri góms voru til staðar splintaðar málmpostulínskrónur. Klínískt greindist alvarlegt misfitt á brúnum. Við röntgenskoðun kom í ljós tannáta í tönnum 25, 26, 16 og 46, einnig var greinanleg umrótarbólga við 38. Tannholdsskoðun var innan eðlilegra marka.

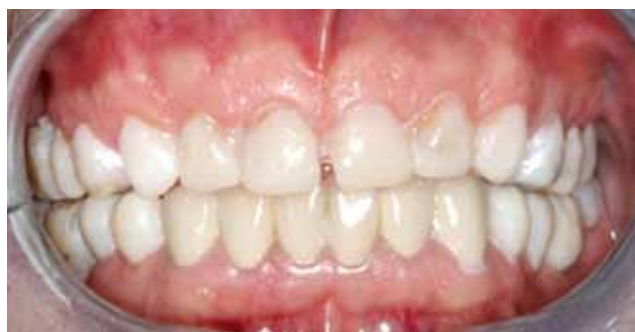
Mynd 8 - Mock-up með 2 mm hækkun

Fyrsta uppvöxun (e. mock-up) var gerð með 2 mm bithækkun í bithermi, hún var mátuð í munn til að meta útlit og hljóðmyndun (Mynd 8). Efri góms tennur voru metnar of stuttar og occlusal rými fyrir jaxlakrónur of lítið. Því var bithæð í bithermi hækkuð enn um 2 mm eða alls 4 mm. Hann var með bráðabirgðalausn í þeirri bithæð um tíma og gekk vel að venjast. Útlit, tal og tygging var innan eðlilegra marka og sjúklingur var ánægður (Mynd 9).

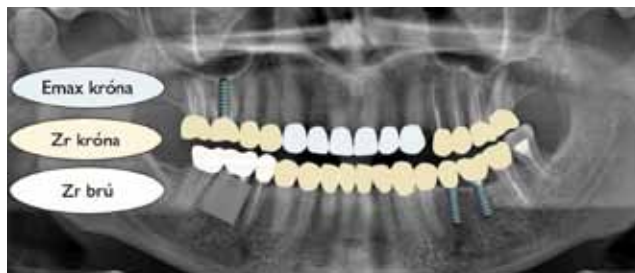
Mynd 10 - Áætlun krónu- og brúargerð

Heilfræstar lithium disilicate krónur með ábrenndu postulíni á 13, 12, 11, 21, 22 og 23, heilfræstar zirconium krónur með ábrenndu postulíni á 17, 15, 14, 24, 25, 26, 27, 37, 34, 33, 32, 31, 41, 42, 43 og 44, heilfræsta zirconium-brú á 45-47 og skrufaðar, heilfræstar zirconium plantakrónur sem límdar eru utan munnis á Straumann Variobase® títan abutment á 16, 36 og 35 (Mynd 10).

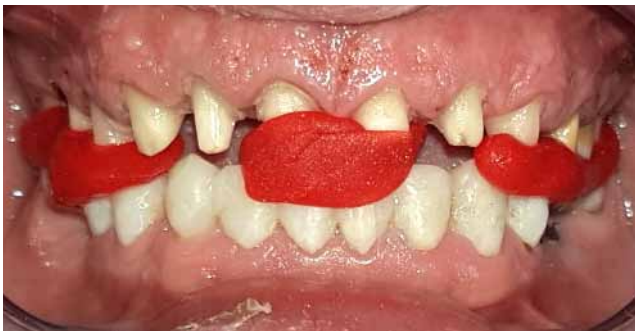
Mynd 11 - Samanbit fyrir efri góms smíði

miðlínu, stærð og formi áætlaðra króna. Lokamát var tekið með polyether mátefni. Bitskráning fyrir efri tanngervi var gerð með sjálfhertu plasti (pattern resin) á þremur stöðum á móti neðri góms bráðabirgðalausn (Mynd 11). Máttaka og bitskráning fyrir gerð tanngerva í neðri gómi fór fram á sama máta og gerð var fyrir efri góm. Bitskráning var örlítið öðruvísi því sílikon-bitefni var notað á framtannsvæði (Mynd 12). Allar krónur voru límdar með sjálf- og ljóshertu lími, lithium disilicate krónur voru meðhöndlaðar skv. leiðbeiningum framleiðanda til að hámarka hald. Skrúfaðar lausnir voru gerðar á tannplantakrónur. Skrúfur voru hertar 35 Ncm og fyllt í skrúfgat með PTFE-efni og plastblendi.

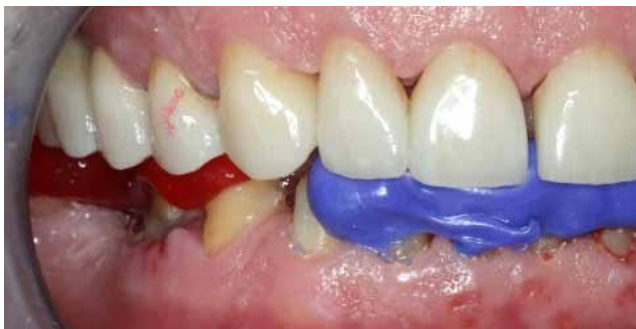
Mynd 12 - Samanbit fyrir neðri góms smíði

Bit var aðlagð lítillega til að tryggja jafnar snertingar í þéttasta biti. Framtannastýring í frambiti og hópstýring í hliðarbiti.

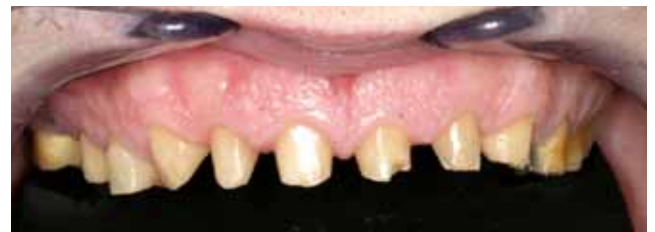
Mynd 13 - Framtenuur við upphaf meðferðar

Ýktur tannskurður var til staðar á framtönnum efri góms og óljós slípmörk. Til að auka hald og stöðugleika framtannakróna var ákveðið að notast við lithium disilicate postulín sem hægt er að sýruæta og líma með sjálfhertu og ljóshertu lími. Ekki var talin þörf á slíku á öðrum tönnum og því zirconium postulín valið. Tæknilega er einfaldara að vinna með zirconium og það er sterkara en lithium disilicate postulín þegar pláss er takmarkað og króna verður þunn. Nánast engin ákveðin slípmörk voru greinanleg á brúnum við komu sjúklings. Vegna takmarkaðs tannvefs var tannskurði haldið í lágmarki þar sem talin var þörf og fjaðurbrúnir urðu raunin (4, 5).
